**Aufteilungsverfahren:
Doris Felsberger – Otmar Felsberger**

G U T A C H T E N

**über
die Feststellung des Schätzwertes der Liegenschaft
EZ 584, GB 75449 Trabenig,
Bezirksgericht Villach,
gelegen in
Farnweg 6, 9241 Wernberg**

20.11.2007

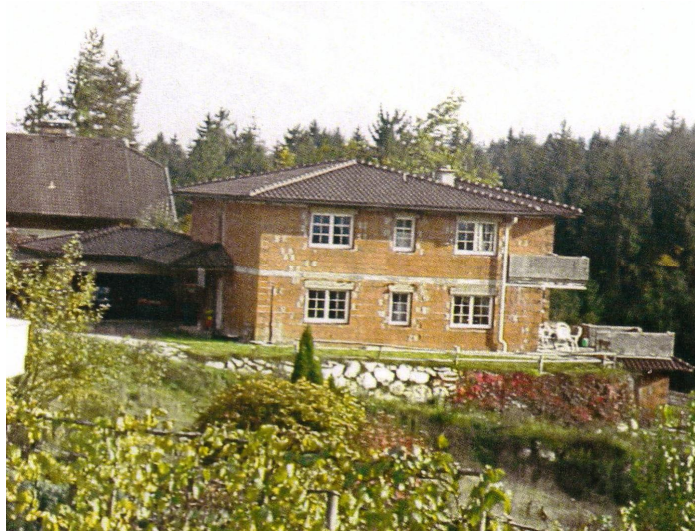
2.2.1. Wohnhaus mit Garage und Carport, Farnweg 6, 9241 Wernberg:

Baujahr 1999/2000

Wohnhaus bestehend aus:

Keller
Erdgeschoss
Obergeschoss

Das Objekt ist im Innen und Außenbereich nicht fertiggestellt.

In Massivbauweise errichtet

Dach: Walmdach mit Hartmaterialeindeckung
Hängerinnen und Fallrohre vorhanden.

Eingangsbereich: Überdacht, provisorische Eisensteher als
Stützsäulen

Fassade:	Außenputz und Isolierung fehlen
Fenster:	Kunststofffenster mit Isolierverglasung
Eingangstüre:	Verglasung der Eingangstüre fehlt, provisorisch verschlossen
Balkon und Terrassen:	Bodenflächen und die zum Teil gemauerten Balkongeländer sind im Rohzustand
